L'intervento parte dal tetto della chiesa

Fase di analisi delle strutture

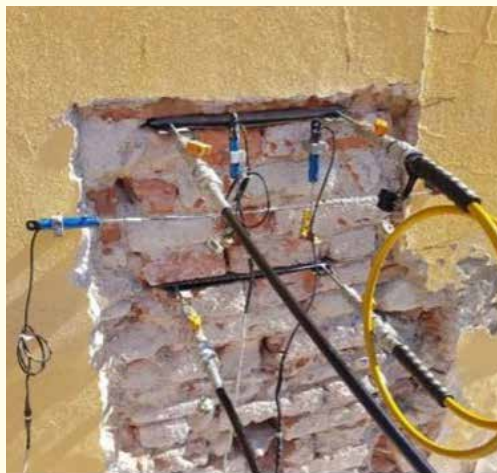
Fase di misurazione di una prova meccanica

Le prove meccaniche sulle murature hanno dato differenti risultati che ora

l'ingegnere strutturista sta analizzando per progettare le opere di consolidamento.

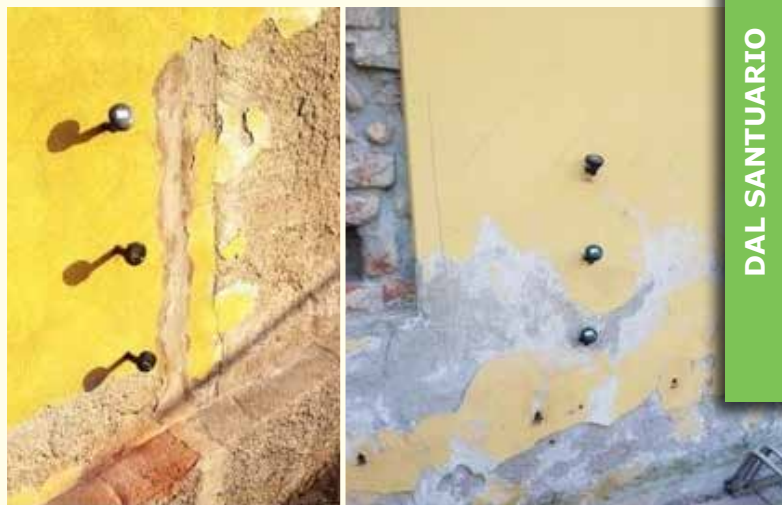
Fase di misurazione di una prova igrometrica per verificare il contenuto d'acqua nelle murature perimetrali

Le prove per la misura puntiforme dell'umidità ascendente nei muri sono state eseguite in vari punti. Lo studio delle murature ha rivelato la presenza su tutte le murature interne, sotto l'intonaco, di uno strato di cemento miscelato a catrame utilizzato un tempo per preservare i muri dalla umidità. Tale espediente si è però rilevato controproducente convogliando tutta l'umidità ascendente verso l'esterno creando danni agli intonaci e alle murature. Queste ulteriori prove e analisi che si andranno ad effettuare, daranno un quadro completo della situazione sia dal punto di vista delle strutture portanti sia degli strati di rivestimento. Una volta valutati nell'insieme tutti gli elementi e di concerto con la Soprintendenza si potranno definire le successive opere da realizzare.
