## Restauratori all'opera

*In queste settimane stanno rimuovendo, nella zona dell'altare e del coro, le tinteggiature soprammesse*

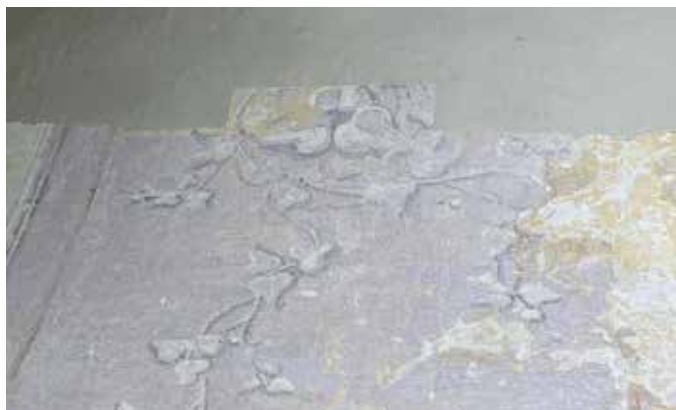
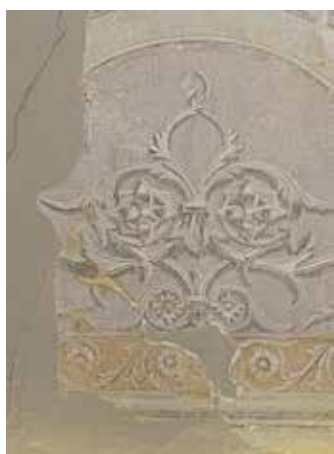
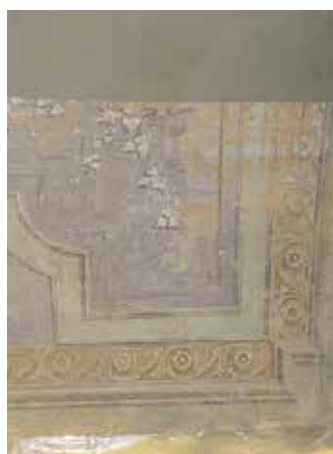
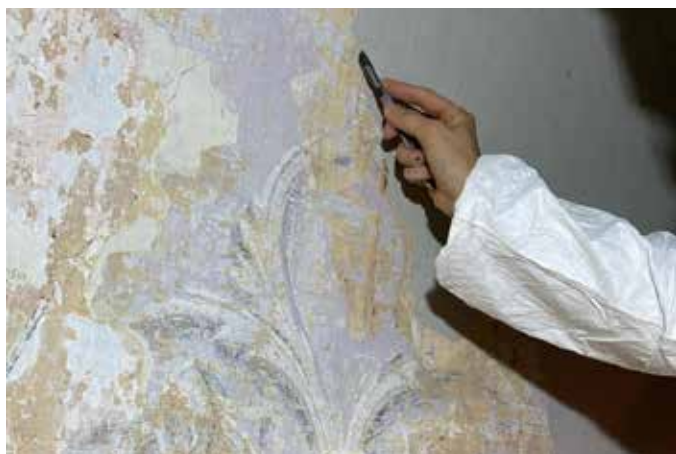
I restauratori aggiungono quindi che “mirate indagini stratigrafiche hanno rivelato la presenza, sotto alle suddette tinte oggi visibili, di precedenti apparati decorativi a calce (come si può osservare da alcune foto che

*pubblichiamo)* che ornano le diverse componenti dello spazio presbiteriale; tali ornamenti sono costituiti prevalentemente da cornici e decorazioni seriali, sia fitoformi sia geometriche, con l'inserimento sulle lesene di realizzazioni a finto marmo incorniciati da finti stucchi.”

Le prime fotografie delle decorazioni ritrovate sotto l'intonaco

**Le diverse fasi dell'intervento.** Sulla base di quanto rilevato dalle indagini preliminari eseguite dall'impresa, in queste settimane i suoi dipendenti stanno rimuovendo, nella zona dell'altare e del coro, le tinteggiature soprammesse: questo intervento, sottolineano i restauratori “consentirebbe peraltro di meglio valorizzare forme e volumi delle componenti architettoniche dello spazio presbiteriale. In tal senso si procederà, sulla scorta di quanto disvelato dalle indagini e previo opportuno confronto con la direzione lavori, committenza ed organismi di tutela, al disvelamento del più antico livello delle suddette opere ornamentali.” In questa fase il descialbo (*operazione che consiste nella rimozione di uno o più strati coprenti*) è attuato in primo luogo per via meccanica, con bisturi ed apposite spatoline, e di seguito, solo per materiali più tenaci, mediante gli effetti emollienti di applicazioni di opportuno preparato di sperimentato utilizzo.”

Quanto poi rinvenuto sarà sottoposto, ove necessario, ad opportuno consolidamento. Seguirà poi la pulitura delle superfici, le necessarie stuccature, l'intonazione delle lacune pittoriche delle campiture e delle decorazioni seriali, la valutazione di una migliore valorizzazione dello spazio presbiteriale. Passaggi tutti da definire in modo più specifico nelle prossime settimane con le parti interessate e sui quali avremo modo di ritornare in modo più approfondito.
